横須賀市港湾部港湾建設課

工事名称	平成29年災 鴨居地区鴨居北防波堤 災害復旧工事		
図面名称	位置図		
図面番号	5枚の内1	縮尺	1/5,000
製作年月日	平成30年4月 日

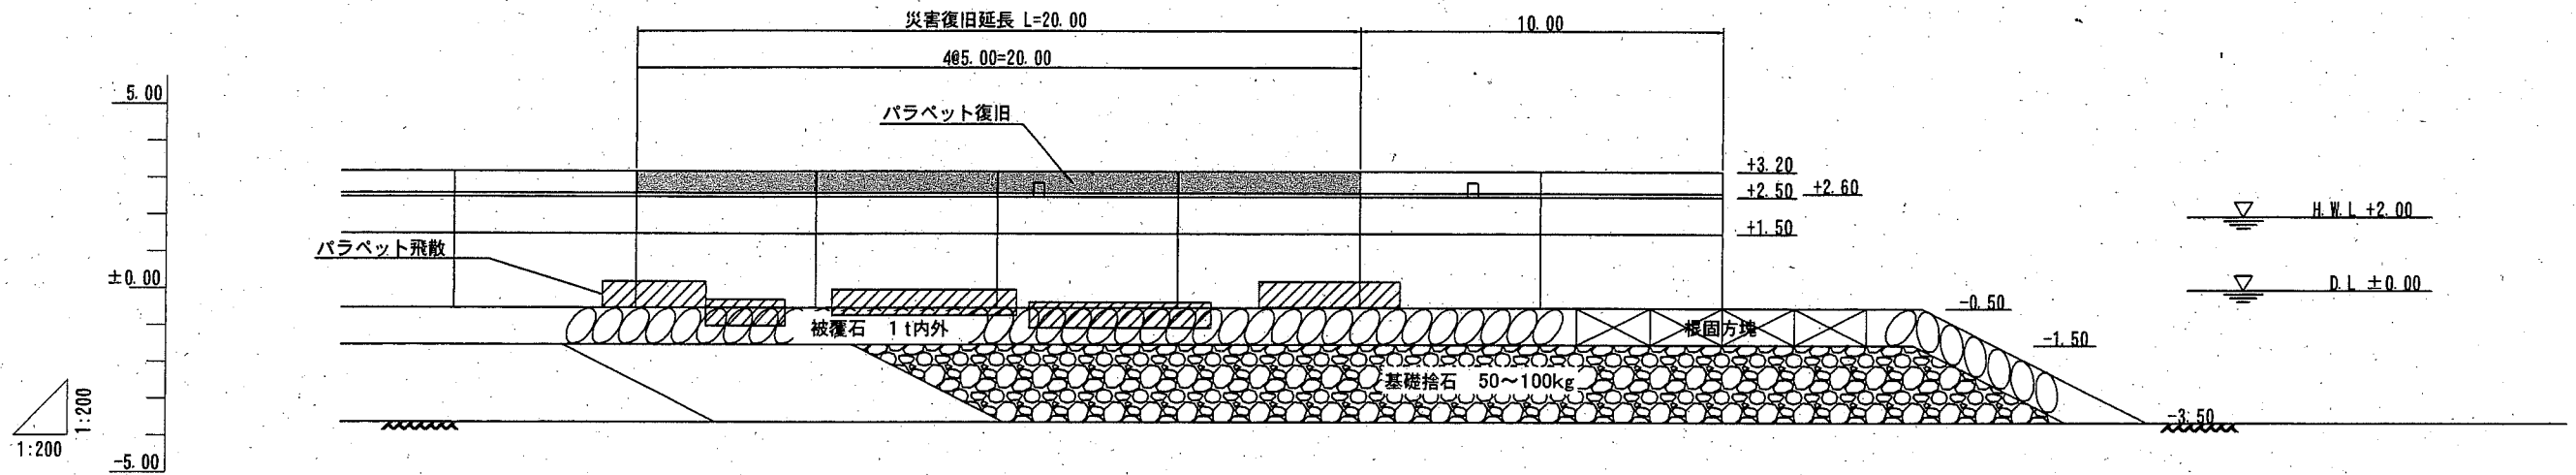
縦断図 S=1/200 u:m

計画天端高		+3.20	+3.20	+3.20	+3.20	+3.20	+3.20	+3.20	+3.20
地盤高	-3.50	-3.50	-3.50	-3.50	-3.50	-3.50	-3.50	-3.50	-3.50
追加距離		0.000	5.000	10.000	15.000	20.000	25.000	30.000	
単距離		0.000	5.000	5.000	5.000	5.000	5.000	5.000	
測点	No.4	No.5	No.6	No.7	No.8	No.9	No.10	No.11

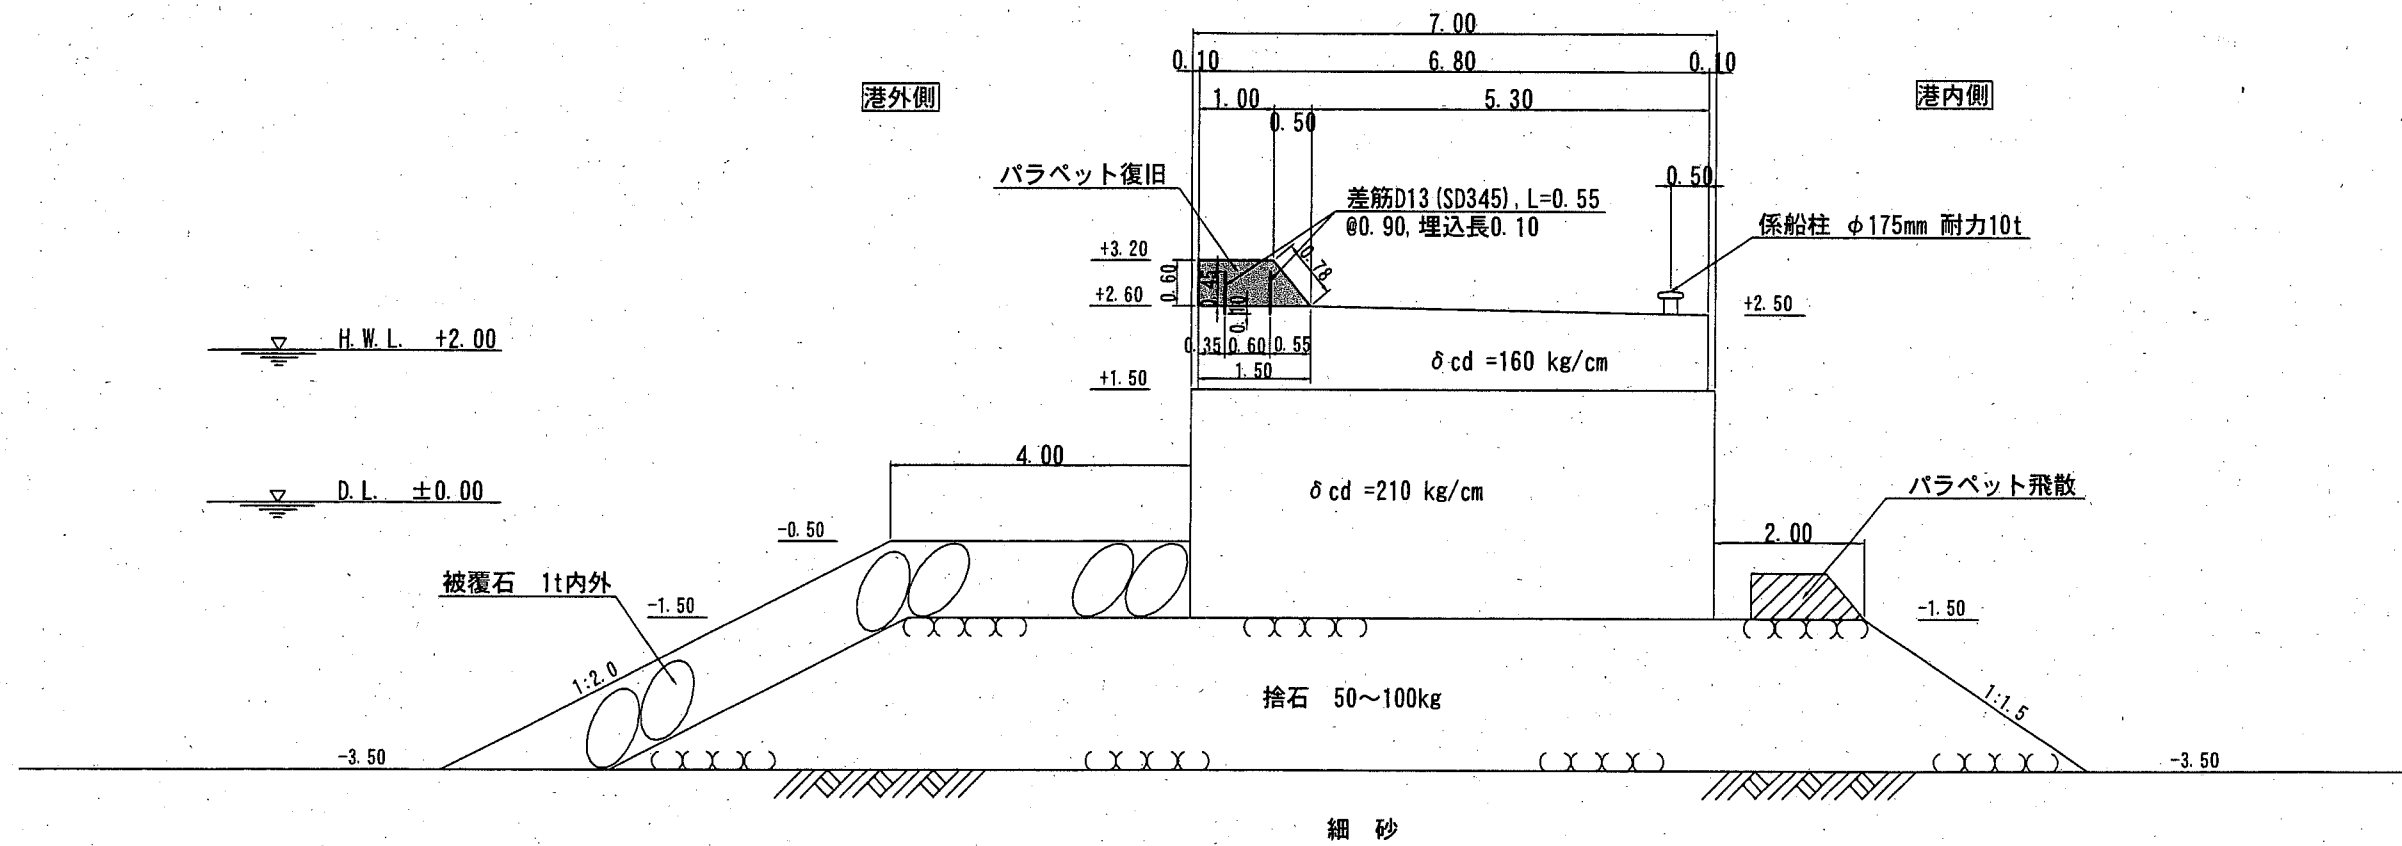
標準断面図 S=1/100 u;m

支保	鋼製型枠	コンクリート 18-8 高炉B W/C ≤ 65%	目地材 発泡樹脂製 t=10
m	m ²	m ³	m ²
20.0	30.0	15.0	4.0

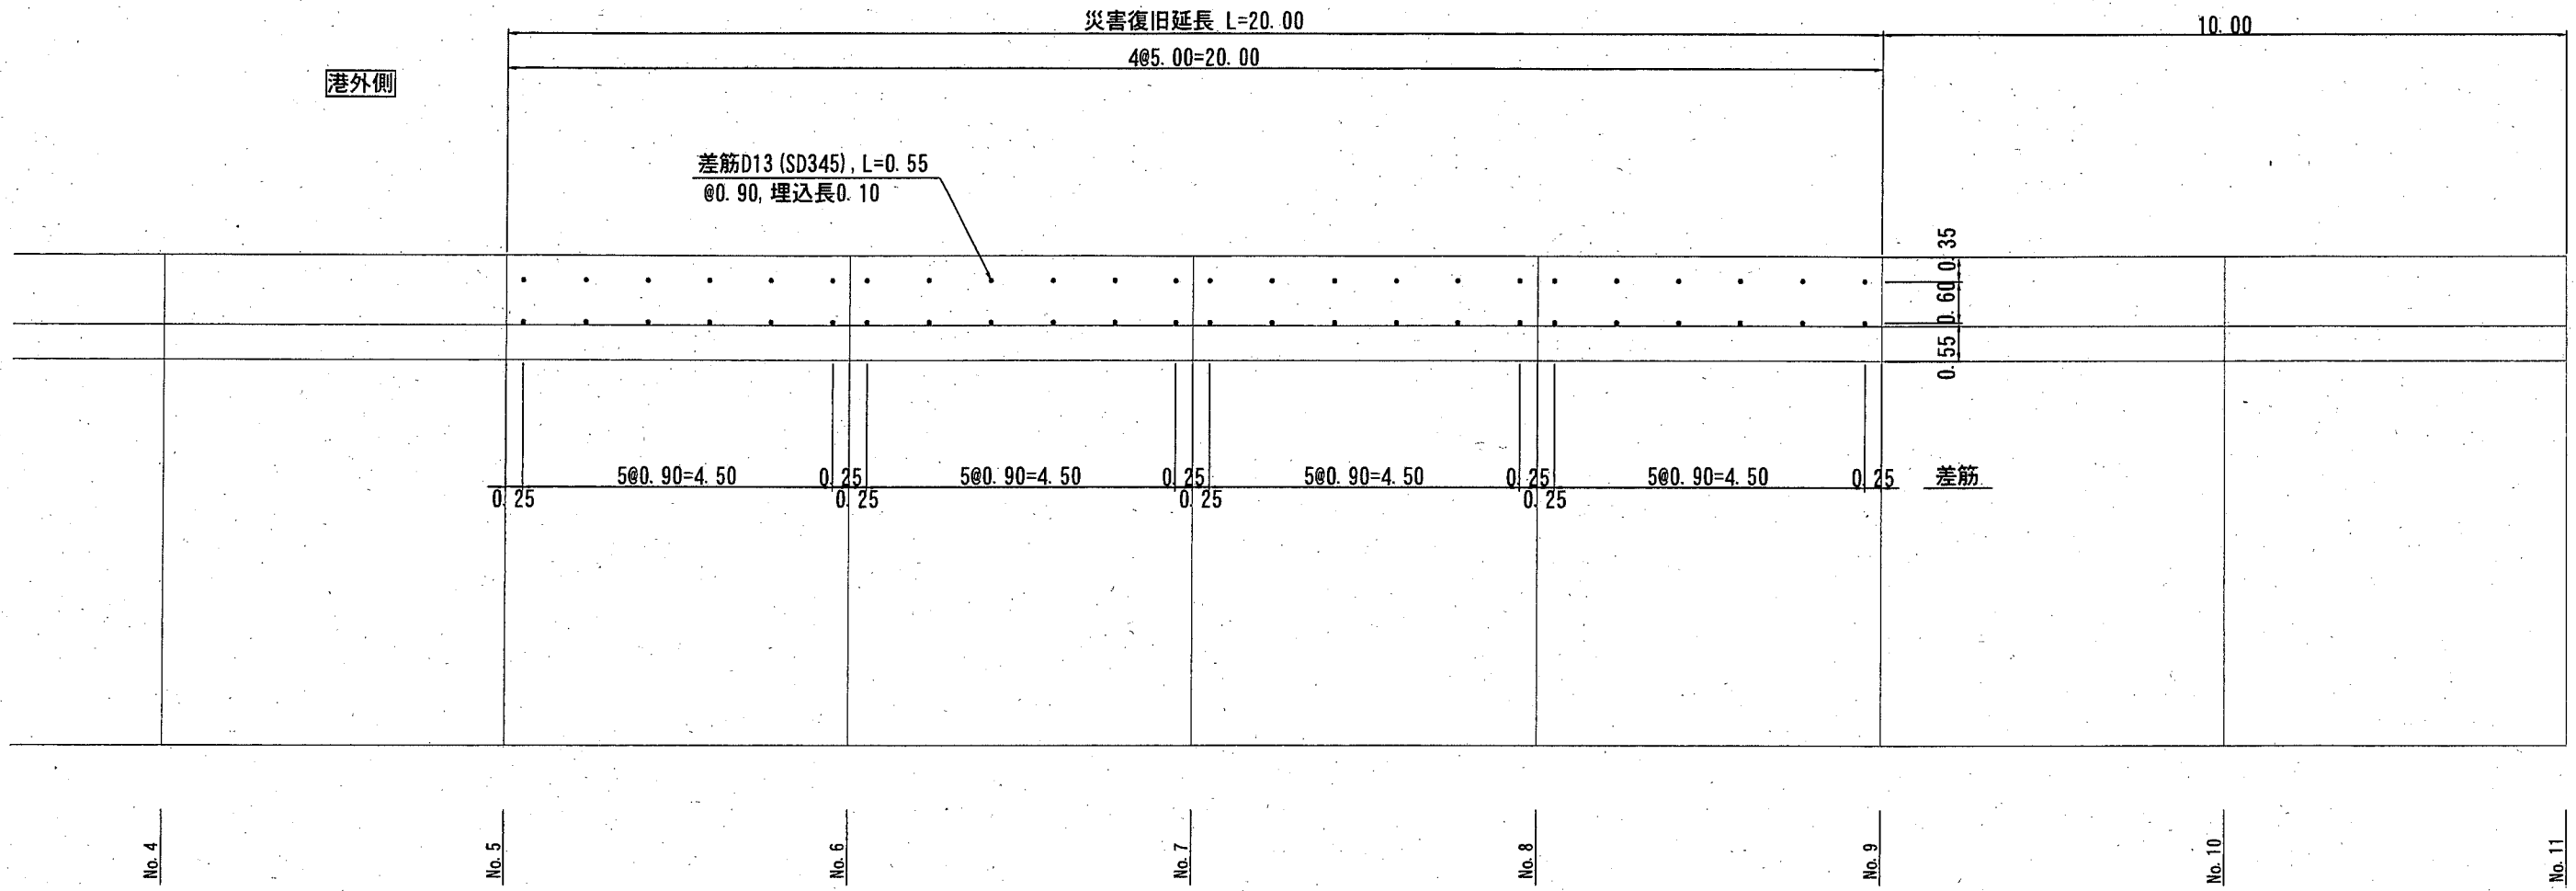
差筋配置図 S=1/100 u:m

差筋 (SD345) D13, L=0.55@0.90 埋込長 L=0.10	削孔 D13用, 埋込長 L=0.10 (樹脂カプセル)
箇所 (kg)	箇所
48 (55.0)	48
