三笠公園園路補修工事  
横須賀市稲岡町82番14

| 工事名称 | 三笠公園園路補修工事 | | | | |

三笠公園園路補修工事 アスファルト舗装A A=95.5m<sup>2</sup> アスファルト舗装B A=32.1m<sup>2</sup>

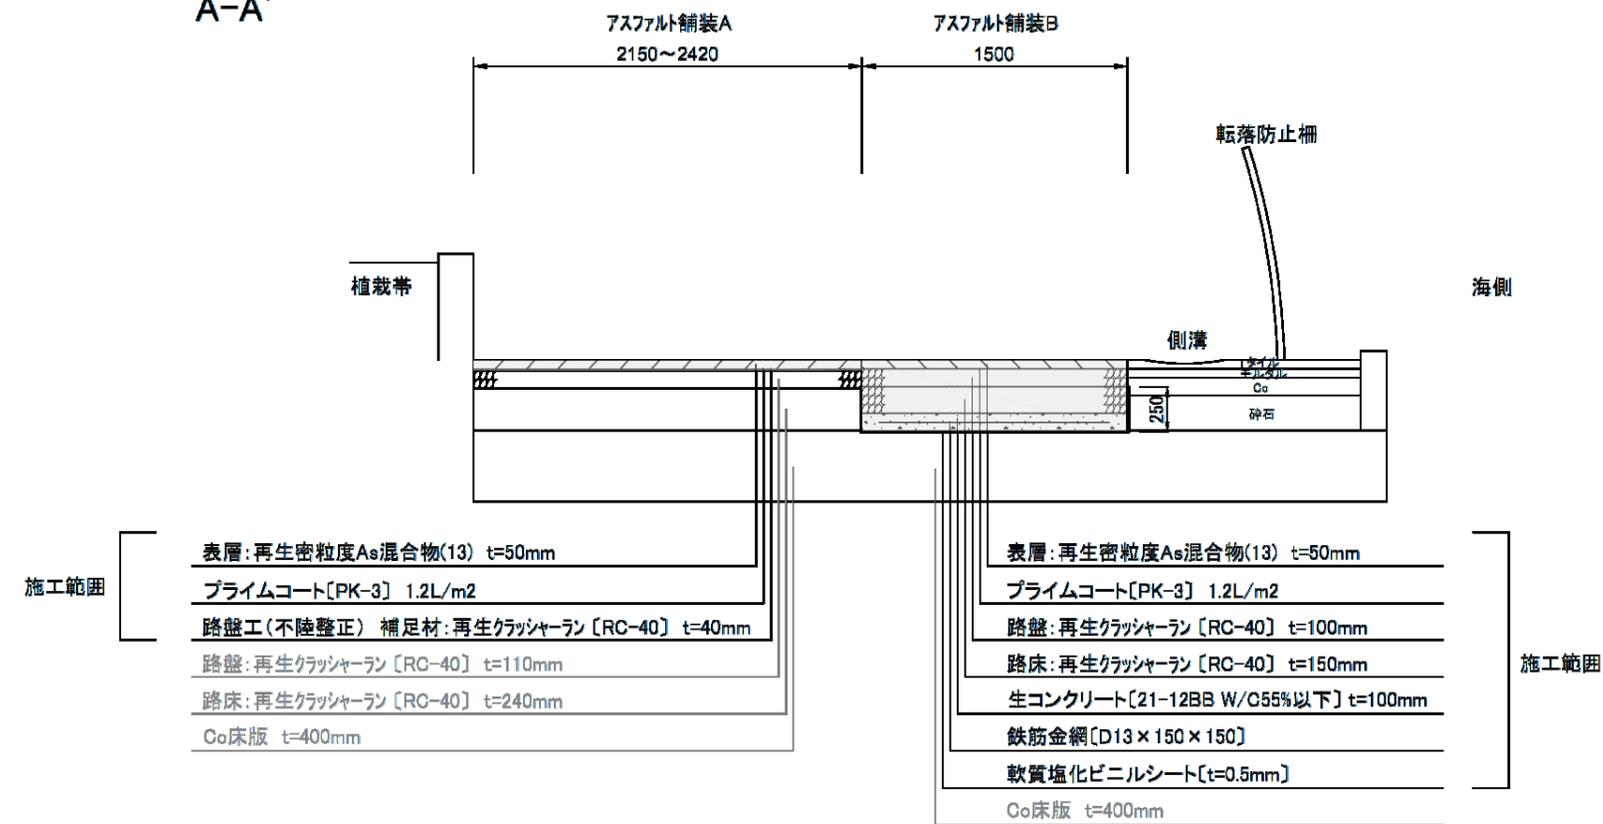
A-A'

舗装工  
アスファルト舗装A A=95.5m<sup>2</sup>

表層：再生密粒度As混合物(13) t=50mm  
路盤（不陸修正） 補足材：再生クラッシャーラン(RC-40) t=40mm
